Onderzoekmodel-verhuurtrailer

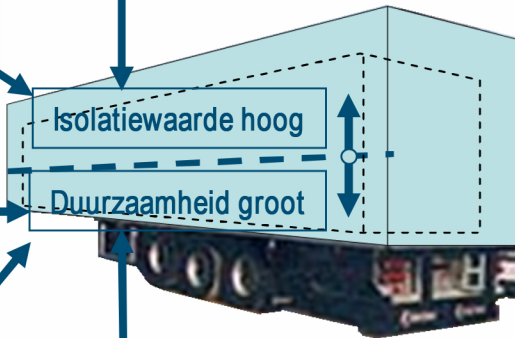
WARMTEBEELDEN: Beelden van dak niet goed mogelijk door weerspiegeling/reflectie in IR-camera.

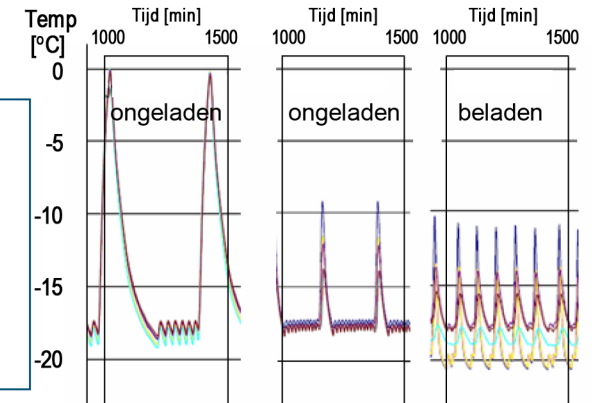
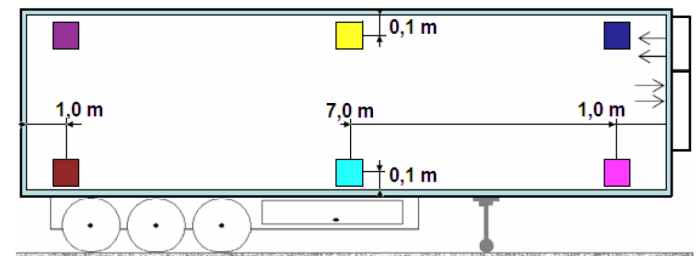
TEMP. PROFIEL

en
(beladen/
onbeladen)
verschillen sterk.
(beladen)
niet goed
vergelijkbaar
